Tilstandsvurdering samt drift- og vedligeholdelsesplan

Sortedamshus

Sortedam Dossering 65 A og B, Helgesensgade 1
2100 København Ø

September/oktober 2006

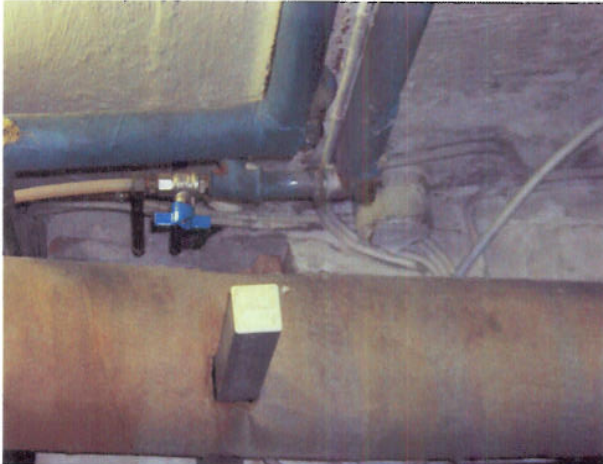
Bygdel	Lb.nr.	Registrering	Aktivitet	Enhed	Antal	Delpris	Prisoverslag	Aktionsår
14	14	VANDINSTALLATION						
14	01	Vandinstallation						
			Der ses flere rustblomstringer og mindre utætheder på specielt kælderledninger (se billede 1 og 5) . Yderligere er der allerede sket udskiftninger på dele af ledninger og stigstreng. Endvidere er der en del steder indbygget kobberledninger uden ionfælder foran (se billede 1 og 12), hvilket øger korrosionsrisikoen betydeligt.	Skøn			225.000	2008
			Ved udskiftning af hele vandinstallationen må påregnes etablering af individuelle vandmålere.	Stk.	80	500	40.000	2008
			Vandinstallation i alt				265.000	
14	03	Drift og vedligehold						
		Løbende vedligehold/drift-udgifter er ikke en opsparing til evt. udskiftning, men forventede udgifter til vedligehold.	Løbende vedligeholdelsesudgifter pr. år	Skøn			4.000	pr. år
15	15	GAS						
15	01	Gas						
		Ejendommen er forsynet med kogegasinstallation. Der siver vand ind omkring gasstikket som korroderer (se billede 6). Det er vigtigt at den enkelte ejer tjekker at tilslutningen af ledningen bag komfuret sidder ordentligt fast. Gasinstallationer har normalt lang levetid, så der forventes ingen udskiftninger.	Forholdet er anmeldt til gasforsyningen.				0

Billede 1: Tæret galv. fitting og overgang til kobber

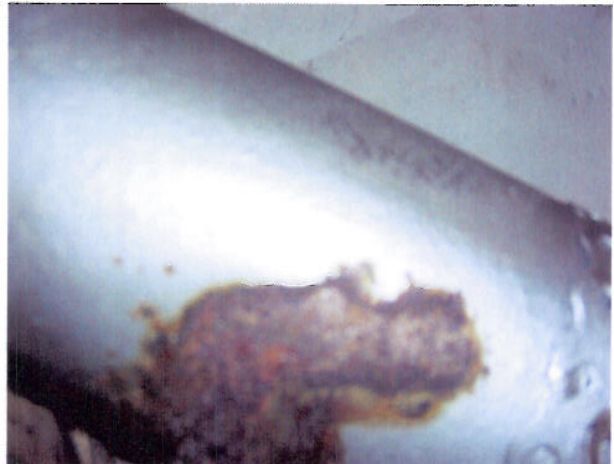
Hovedparten af faldstammer er dækket til bag vægge og i rørkasser, derfor er deres konkrete tilstand svær at vurdere, men Der blev flere steder konstateret gennemtæringer på de synlige dele af faldstammerne (se billede 2, 3, 4, 16 og 17) og det kan forventes, at reparationshyppigheden vil stige betydeligt i de kommende år. Samtidig indebærer nedslidte faldstammer en risiko for udsivende vand, der kan forårsage svampeangreb eller rådskader. Man vil med fordel kunne udskifte alle faldstammer i en omgang, navnlig hvis det sker samtidigt med renovering af brugsvandssystemet.

Billede 2: Tæret faldstamme i kælder.

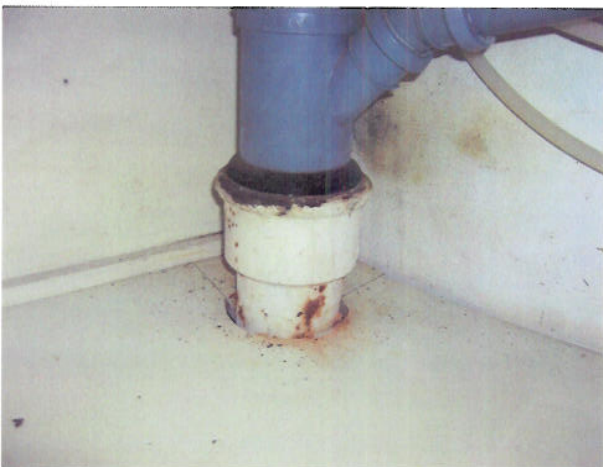
Billede 3: Tæret faldstamme i bolig

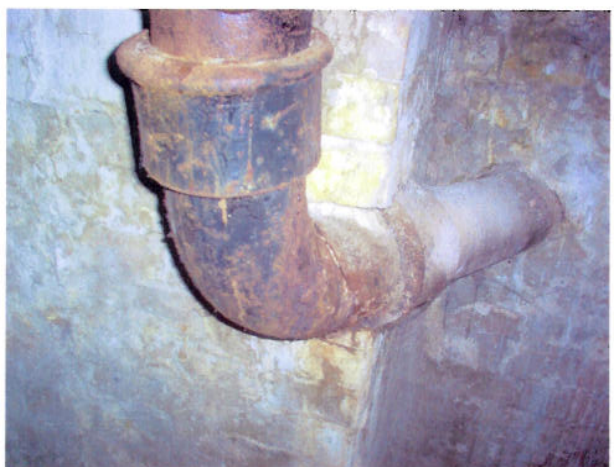
Billede 4: Tæret faldstamme i kælder.

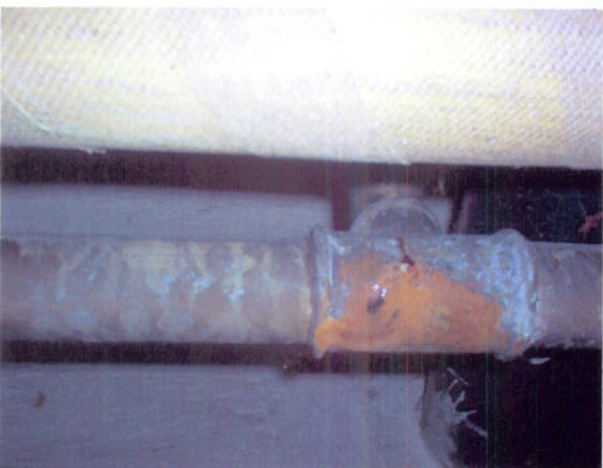
Billede 5: Tæret fitting på vandrør i kælder.

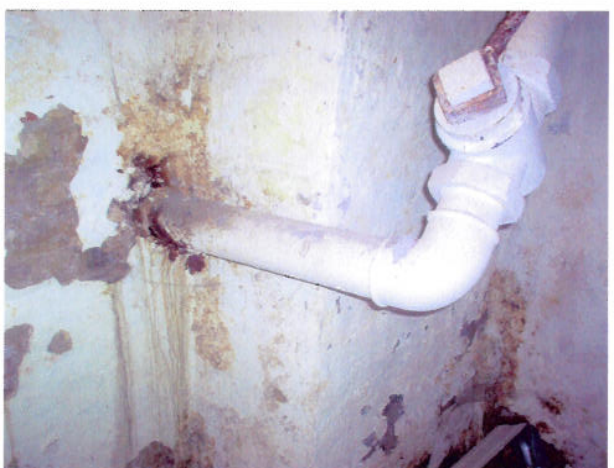
Billede 6: Tæret gasstik

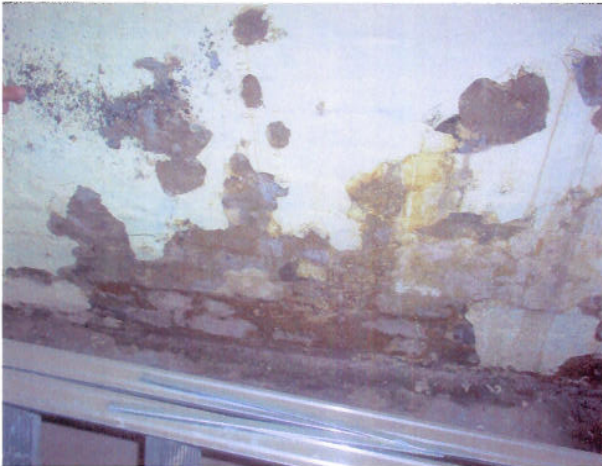
Billede 7: Fugt i kælderydervæg.

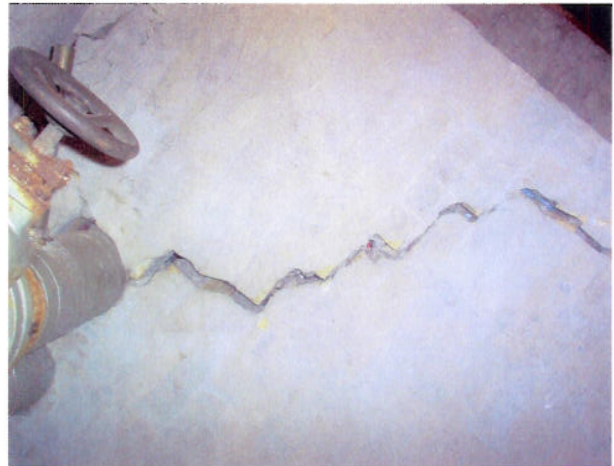
Billede 8: Sætningsrevne i kælder.

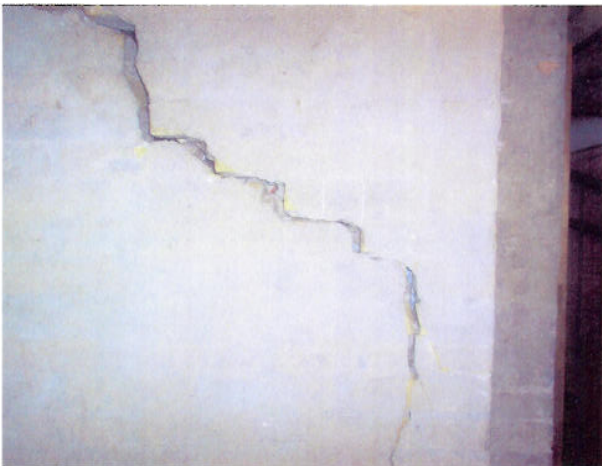
Billede 9: Sætningsrevne i kælder.

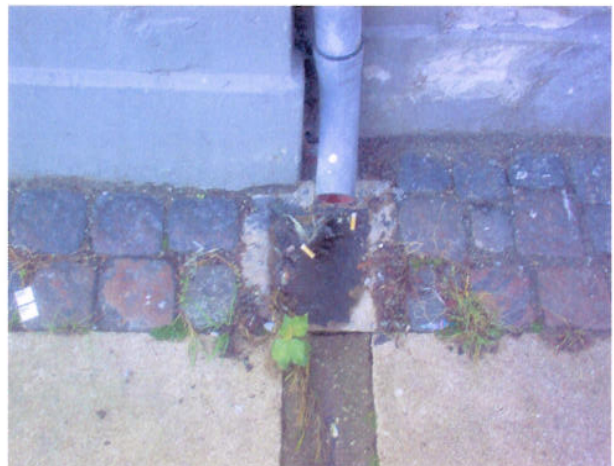
Billede 10: Utæt vandrende.

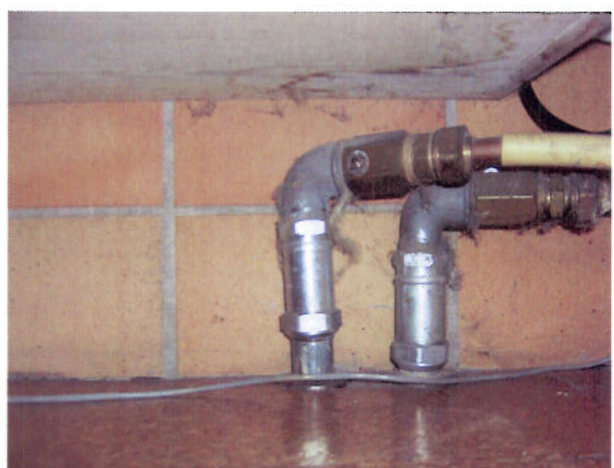
Billede 12: Direkte overgang Galvaniseret rør til kob

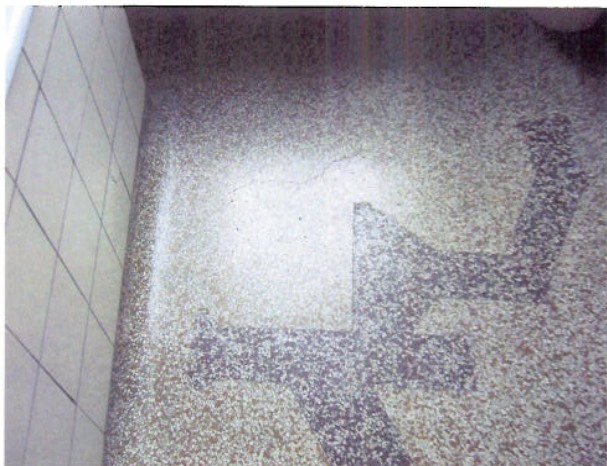
Badeværelsesgulvet i nr. 65A er revnet ved en tidligere terrazzoreparation. (se billede 13) Dette tyder på, at stålet i gulvet korroderer. Revnen bør holdes under observation, lige som loftet i den underliggende lejlighed med hensyn til vandgennemtrængning. Såfremt revnen udvikler sig, bør jernet hugges fri og behandles inden fornyet reparation af terrazzoen. Det anbefales også at inspicere øvrige terrazzogulve i ejendommen for revner.

Billede 13: Revne i badeværelsesgulv.

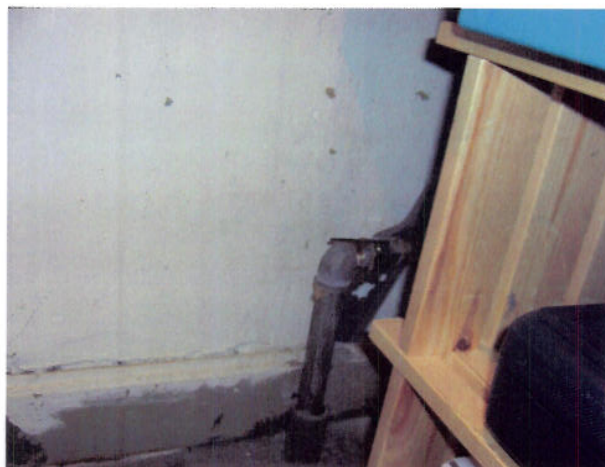
Billede 14: Tæret fitting og overgang galvaniseret til

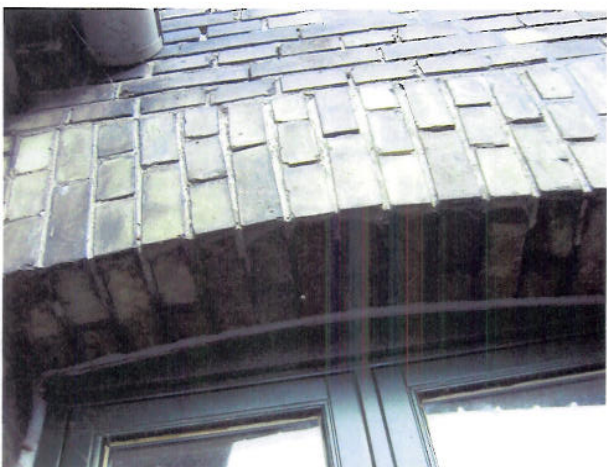
Billede 15: Udvaskede fuger gårdfacde.

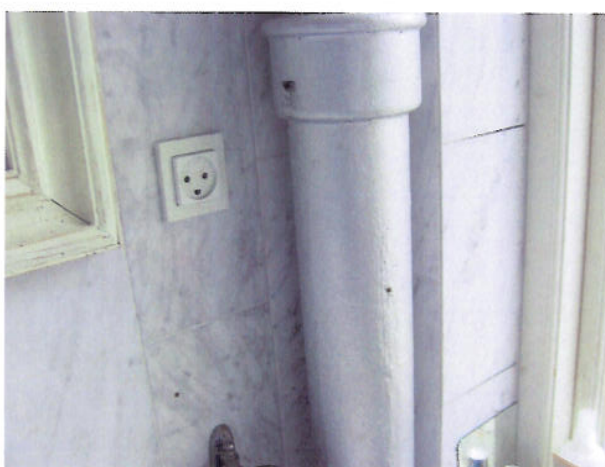
Billede 16: Tæring på faldstamme i badeværelse.

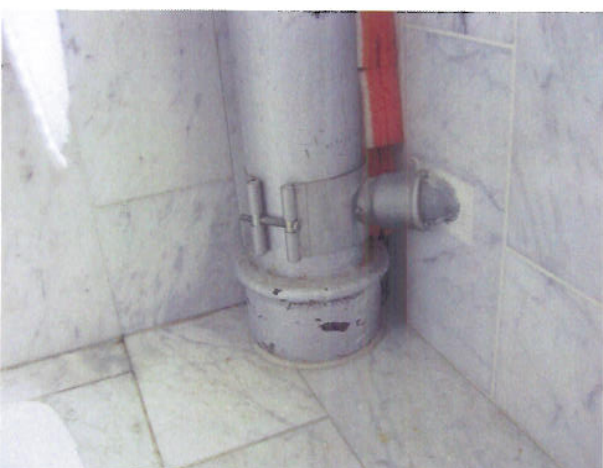
Billede 17: Tæring på faldstamme i badeværelse.
