Tilstandsvurdering samt drift- og vedligeholdelsesplan

Sortedamshus

Sortedam Dossering 65 A og B, Helgesensgade 1
2100 København Ø

September/oktober 2006

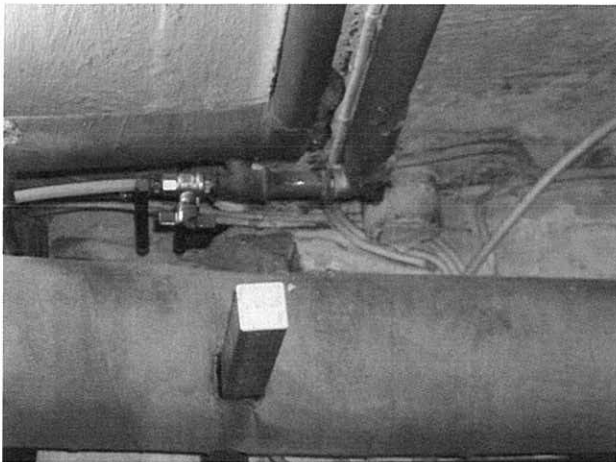
Der ses flere rustblomstringer og mindre utætheder på specielt kæderledninger (se billede 1 og 5) . Yderligere er der allerede sket udskiftninger på dele af ledninger og stigstreng. Endvidere er der en del steder indbygget kobberledninger uden ionfælder foran (se billede 1 og 12), hvilket øger korrosionsrisikoen betydeligt.

Billede 1: Tæret galv. fitting og overgang til kobber

Udskiftning af hele vandinstallationen	Skøn		225.000	2008
	Stk.	80	500	2008
Vandinstallation i alt				
			40.000	
			265.000

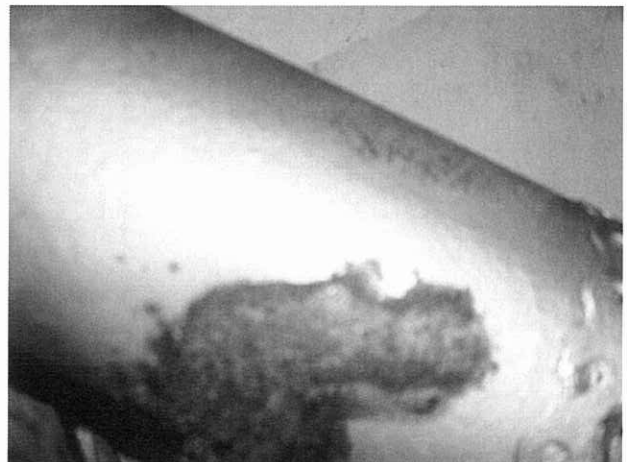
Hovedparten af faldstammer er dækket til bag vægge og i rørkasser, derfor er deres konkrete tilstand svær at vurdere, men Der blev flere steder konstateret gennemtærringer på de synlige dele af faldstammerne (se billede 2, 3, 4, 16 og 17) og det kan forventes, at reparationshyppigheden vil stige betydeligt i de kommende år. Samtidig indebærer nedslidte faldstammer en risiko for udsivende vand, der kan forårsage svampeangreb eller rådskader. Man vil med fordel kunne udskifte alle faldstammer i en omgang, navnlig hvis det sker samtidigt med renovering af brugsvandssystemet.

Billede 2: Tæret faldstamme i kælder.

Udskiftning af faldstammer	Skøn	450.000	2008
--	--	----------------------------	------	---------	------

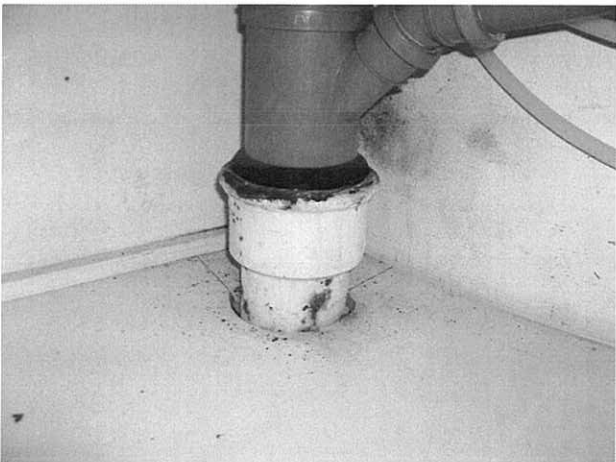
Billede 3: Tæret faldstamme i bolig

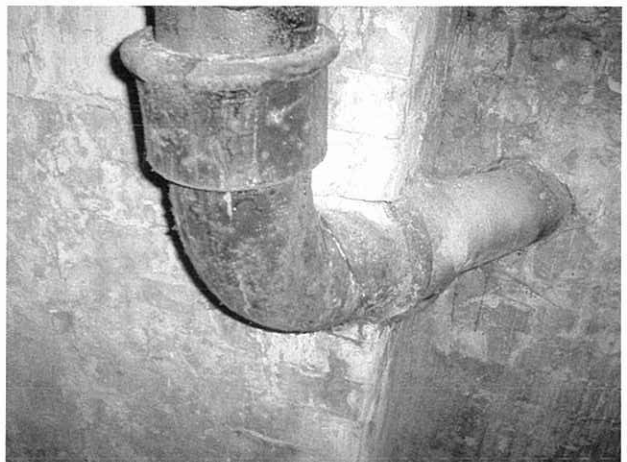
Billede 4: Tæret faldstamme i kælder.

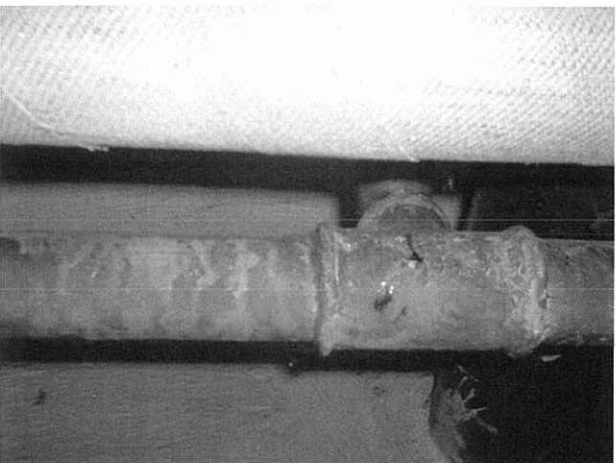
Billede 5: Tæret fitting på vandrør i kælder.

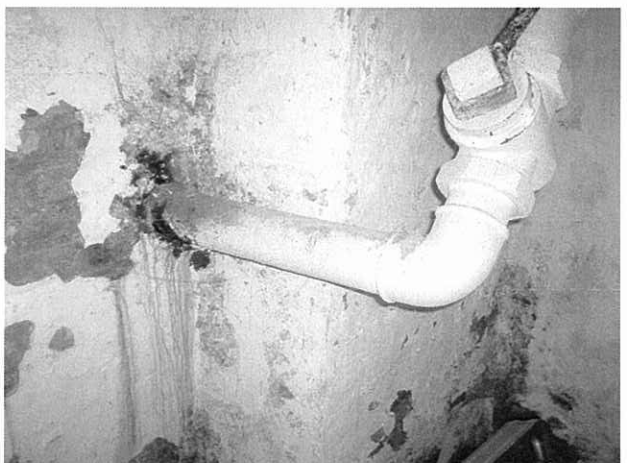
Ejendommen er forsynet med kogegasinstallation. Der siver vand ind omkring gasstikket som korroderer (se billede 6). Det er vigtigt at den enkelte ejer tjekker at tilslutningen af ledningen bag komfuret sidder ordentligt fast. Gasinstallationer har normalt lang levetid, så der forventes ingen udskiftninger.

Billede 6: Tæret gasstik

Forholdet er anmeldt til gasforsyningen.			0	
--	--	--	---	--

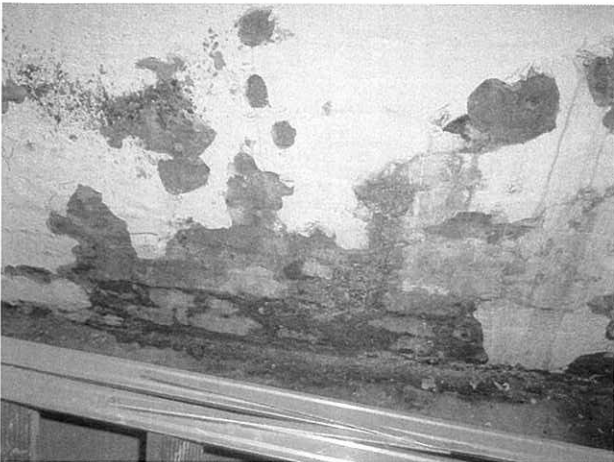
02	01	Fugt i kælderydervægge gadeside	Kælderen fremstår generelt tør og anvendelig. Der er dog fugt og udvaskede fuger i kælderydervægge mod Sortedam Dossering (se bilde 7) og enkelte steder mod Helgesensgade. Dette skyldes formentlig opstigende grundfugt eller direkte vandtryk på kælderydervæggen.	lbm	60	3.800	228.000	2009
----	----	---------------------------------	---	-----	----	-------	---------	------

Billede 7: Fugt i kælderydervæg.

Dræn og lodret fugtsikring mod Sortedam Dossering vil andrage **ca. kr. 230.000,-**.
Dræn og lodret fugtsikring mod gården vil andrage **ca. kr. 165.000,-**

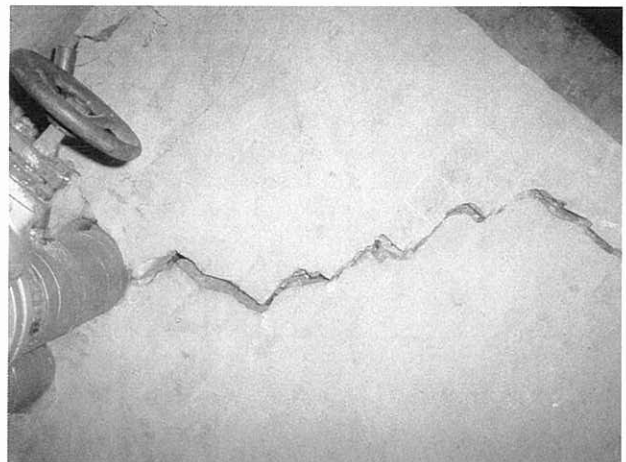
Der er store sætninger i dele af kælderen som også medfører revner i vægge. Disse sætninger bør snarest undersøges nærmere for at fastlægge årsag og muligheder for udbedring og afhjælpning inden skaderne får for alvorlig karakter.

Billede 8: Sætningsrevne i kælder.

Udgifterne til undersøgelsen vil andrage **ca. kr. 12.000,- ekskl. moms**.

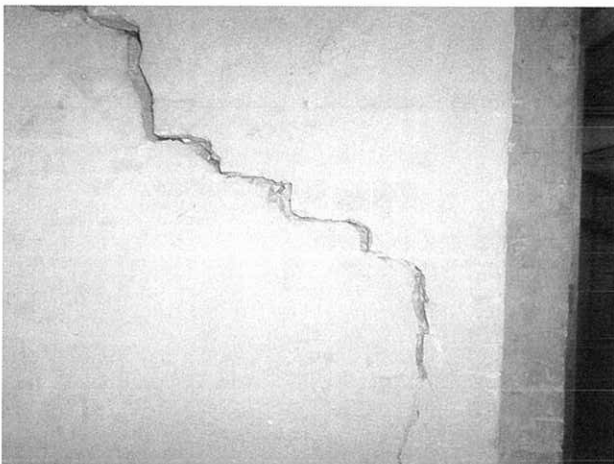
Billede 9: Sætningsrevne i kælder.

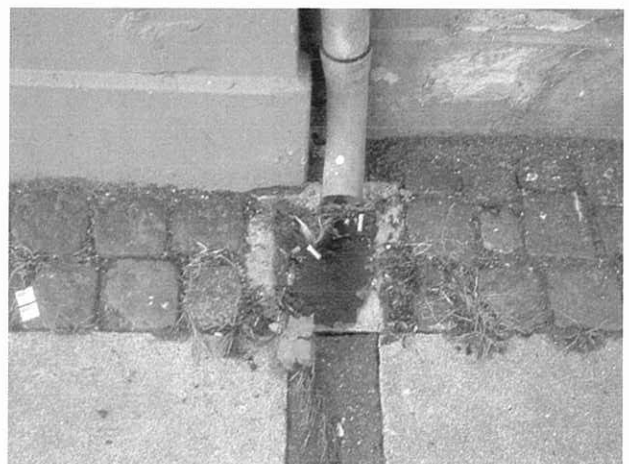
Billede 10: Utæt vandrende.

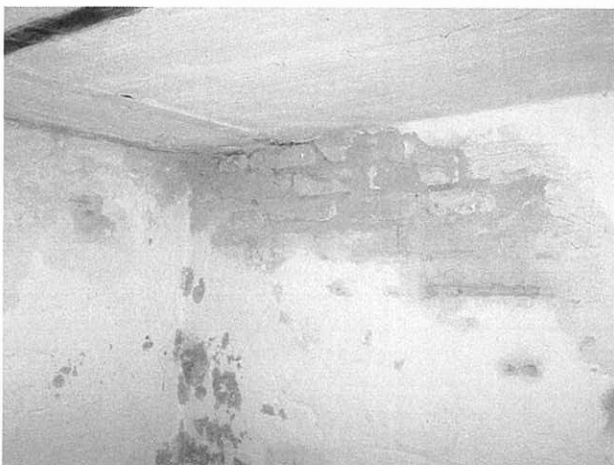
Bygdel	Lb.nr.	Registrering	Aktivitet	Enhed	Antal	Delpriis	Prisoverslag	Aktionsår
02	03	Kældergulve	<p>Alle udspyrerender eftergås og reparerer.</p> <p>Der er fugt i trappevangen og Helgesensgade. Her følger fugten trappeløbet (se billede 11) og er formentligt forårsaget af nedslivende regnvand fra tagnedløbet, der er afsluttet med udkaster og åben vandrende, der er lettere defekt (se billede 10).</p> <p>Terrændæk i kælderen er beton og generelt ujævnt og revnet. I kælderen under 65A og -B er der sætninger i gulvet på gadesiden og i det gamle fyrrum er gulvet sunket betydeligt under skillevæggen og har medført sætningsrevner i væggen (se billede 8 og 9). Årsagen til sætningen kan skyldes at materiale skylles bort i en utæt afløbsledning og bør undersøges nærmere blandt andet ved en TV inspektion af afløbsledninger under gulvet og evt. ved en jordbundsundersøgelse/prøveborring i kælderen. Prissærrningen</p>	stk.	4	5.000	20.000	2007

Billede 11: Fugt ved bagtrappe.

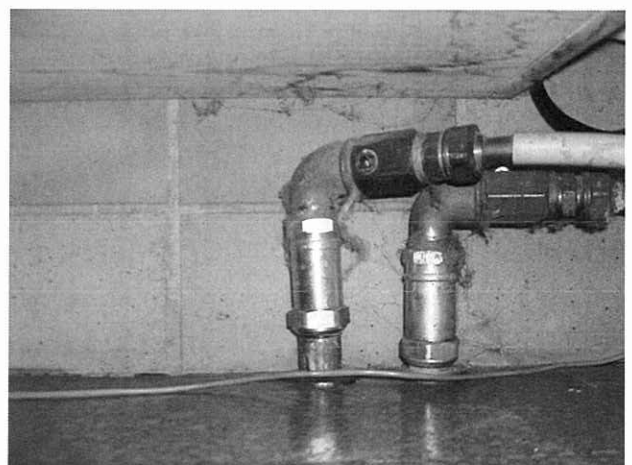
Billede 12: Direkte overgang Galvaniseret rør til kob

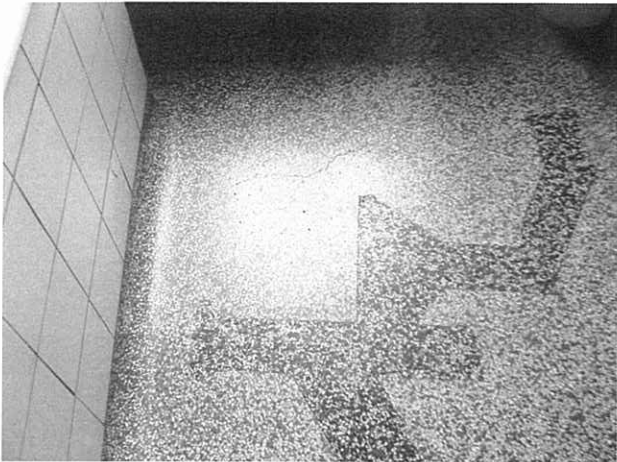
Badeværelsesgulvet i nr. 65A er revnet ved en tidligere terrazzoreparation. (se billede 13) Dette tyder på, at stålet i gulvet korroderer. Revnen bør holdes under observation, lige som loftet i den underliggende lejlighed med hensyn til vandgennemtrængning. Såfremt revnen udvikler sig, bør jernet hugges fri og behandles inden fornyet reparation af terrazzoen. Det anbefales også at inspicere øvrige terrazzogulve i ejendommen for revner.

Billede 13: Revne i badeværelsesgulv.

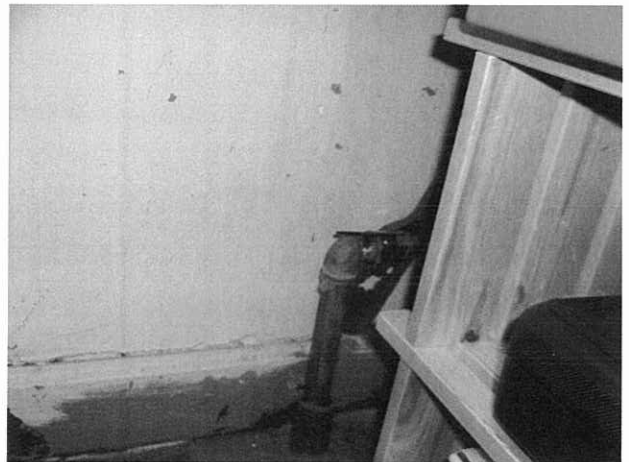
Billede 14: Tæret fitting og overgang galvaniseret til

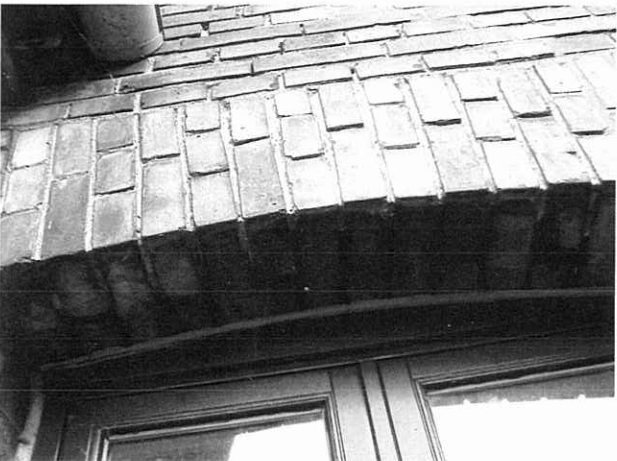
Facader er i en pæn stand, dog har facaderne en del fine revner og en enkelt større, og gårdfacaden har områder med delvist udvaskede fuger lige som der blev konstateret enkelte løse sålbænke.

Billede 15: Udvaskede fuger gårdfacde.

Undersøgelse og reparation af revner, fuger og løse sålbænke i gårdfacade vil beløbe sig til ca. **kr. 90.000,-**

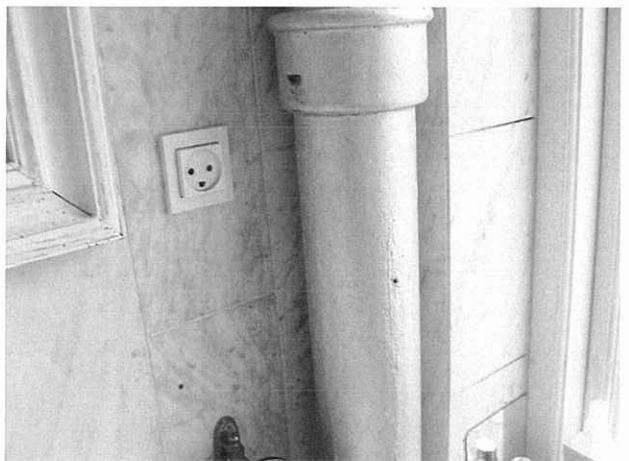
Billede 16: Tæring på faldstamme i badeværelse.

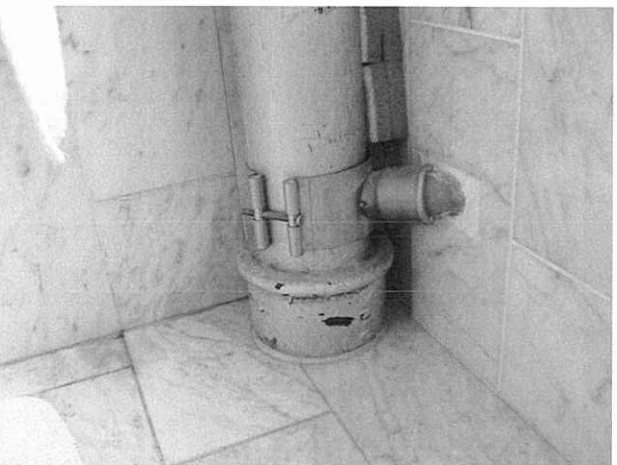
Billede 17: Tæring på faldstamme i badeværelse.
